**DIRETORIA DE SEGURANÇA HÍDRICA E QUALIDADE AMBIENTAL - DISEQ
GERÊNCIA DE INFORMAÇÕES HIDROMETEOROLÓGICAS E DE QUALIDADE DAS
ÁGUAS - GEIHQ**

PARECER TÉCNICO Nº 018/2022/GEIHQ

O objetivo da diligência seria a denúncia encaminhada pelo MINISTÉRIO PÚBLICO FEDERAL – MPF, sobre o despejo de areia escura e com odor desagradável, proveniente das obras do canal da Barra Franca, em Saquarema/RJ, por caminhões da empresa DIMENSIONAL ENGENHARIA LTDA, a serviço do INEA.

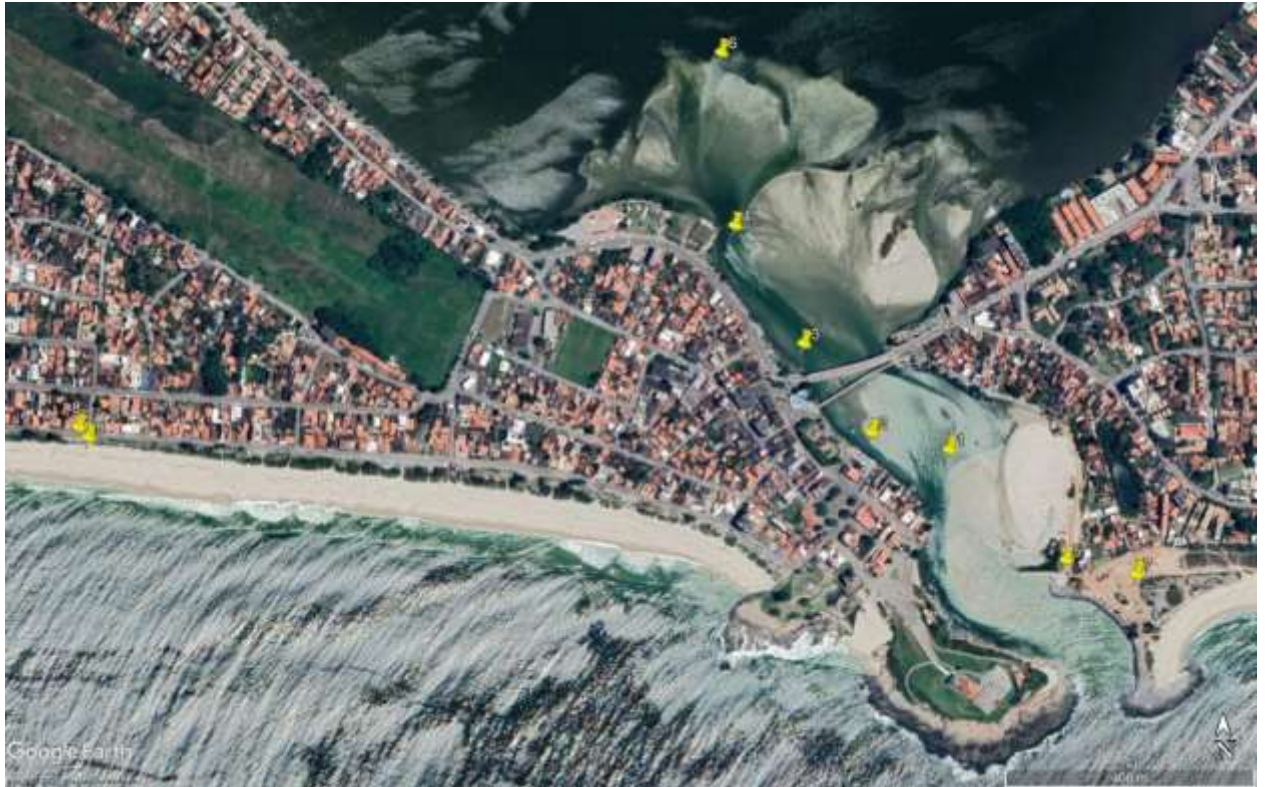
Figura 1. Pontos de amostras de sedimentos

Foram coletadas 9 amostras de sedimentos, sendo seis no Canal, uma na área de depósito do material e duas na área de descarte localizada na praia do Gravatá, próximo à Av. Ministro Salgado Filho, em frente ao nº 1138 - esquina com Rua Pref. Antonio Raposo. As localizações dos pontos coletados estão representadas a seguir na **Figura 1**:

- Ponto 1 – Latitude: -22,933797°, Longitude: -42,492545°
- Ponto 2 - Latitude: -22,933539°, Longitude: -42,493751°
- Ponto 3 - Latitude: -22,932246°, Longitude: -42,49479°
- Ponto 4 - Latitude: -22,930539°, Longitude: -42,495844°
- Ponto 5 - Latitude: -22,935405°, Longitude: -42,490746°
- Ponto 6 - Latitude: -22,928049°, Longitude: -42,496022°
- Ponto 7 - Latitude: -22,935627°, Longitude: -42,489648°
- Ponto 8 - Latitude: -22,933466°, - Longitude: -42,505972°
- Ponto 9 - Latitude: -22,933318°, - Longitude: -42,506127°

Os Pontos 1, 2, 3, 4, 5 e 6 foram coletados na área onde ocorreu a dragagem enquanto os pontos 7, 8 e 9 foram coletados na área de armazenamento e disposição do material. O ponto 7 foi coletado no canteiro de obras da Dimensional Engenharia e os pontos 8 e 9 na Praia do Gravatá, onde teria ocorrido a disposição do material objeto da denúncia.
